タイトル 電子部品電極のはんだ付け不良の原因を調べました

事例 電子部品電極のはんだ付け不良の原因調査

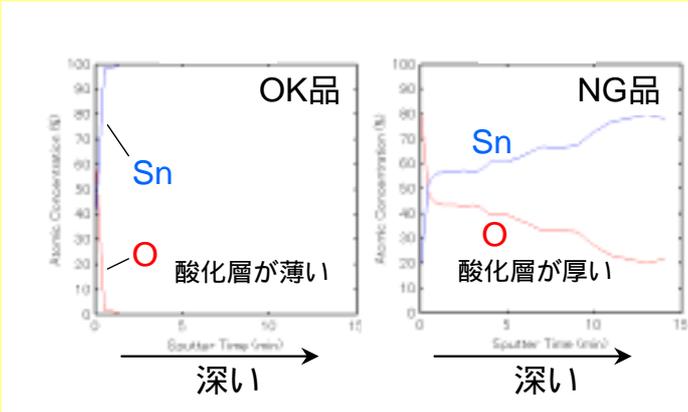
試験内容と結果

電子部品の電極(スズめっき)で、はんだ付け性が悪いものが発生。OK品とNG品についてXPSで、Sn、Oについて深さ方向分析を行ったところ、OK品は酸化層が薄いのに対し、NG品は酸化層が厚いことが明らかとなりました。これにより、NG品は保管状態が悪く、厚い酸化層形成され、はんだ付け性を悪化させているものと考えられました。
