マグネシウム合金に対する無電解ニッケルめっきと 多層電解めっきの信頼性向上

(株) 高松メッキ

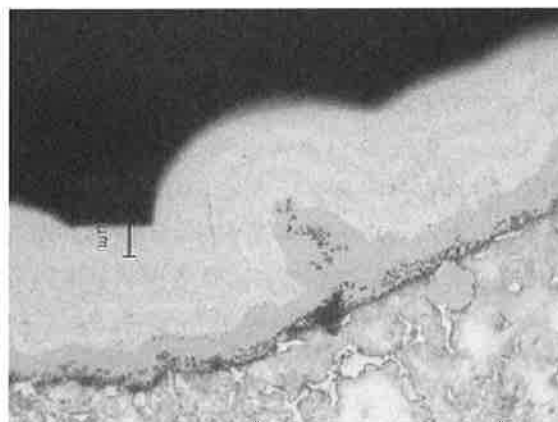
図1 めっき不具合(フクレ)の実例1

図1および2に実際のフクレの例を示す。図1の場合は、マグネシウム合金とめっき層の界面付近に空孔が認められ、多層めっき層が空孔の形態に沿うように形成され、フクレとなっていた。図2は、小さな空孔とともに、マグネシウム合金表面の直下から上方向に向かってニッケルの塊状物が生成されており、この位置が起点となりフクレが形成された事例である。

金属顕微鏡や走査型電子顕微鏡による断面組織観察およびX線マイクロアナライザーによる元素分析により、めっきのフクレ不具合となる箇所には、基材に多数のガスホール(フクレ)を確認することができた。また各めっき工程における基材およびめっき層の残留応力を、X線回折により測定したところ、多層膜によって圧縮の残留応力が過多となっていることが分かった。これらからめっきのフクレ不具合は、ガスホールにより界面の接合力が不足している箇所において、めっき膜の許容値を超えた残留応力が発生した場合に生じているものと推定された。ガスホールの発生にはマグネシウム合金

の品質、めっき前処理工程での条件、品質管理等が考えられることから製造ラインの見直しによる対応を検討した。
