# マグネシウム切削屑のリサイクルシステムの構築

材料技術課 山崎太郎 加工技術課 土肥義治、森本英樹、評価技術課 林 千歳  
㈱鍛造舎 梅谷 修、中江昭二、日本サーモケミカル㈱ 宇野忠志、日本マテリアル㈱ 岩見 明

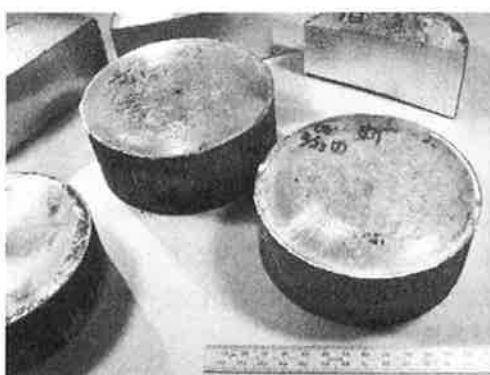
図 2 成形したブリケットの外観

図 2 はブリケットの外観である。切断面は銀色金属光沢を呈しており、その組織を金属顕微鏡で観察したところ、

層状の酸化物が介在しているもの大きな空孔などの欠陥は認められなかった。このことはブリケット比重が真比重に近い値が得られたことからも裏づけられる。

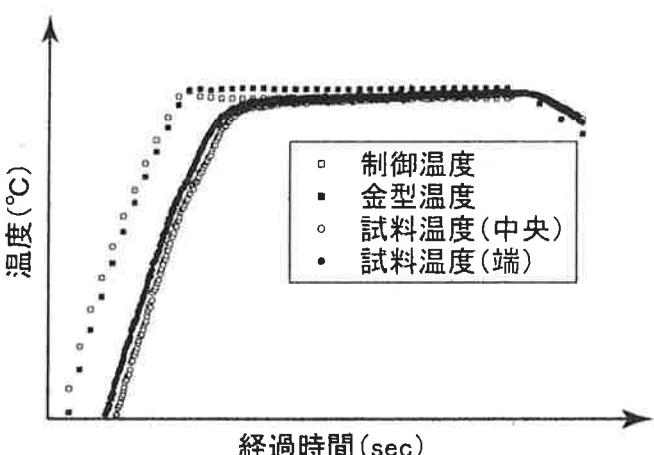
図 1 金型及びブリケットの昇温特性及び温度分布

供試材として鍛造用 Mg 合金 (AZ80A) 製ホイールを機械加工する際、工場で発生する旋盤切削屑、マシンニングセンタ切削屑、帶鋸切断粉等を使用した。その切削屑を金型に充填し、予備加圧した後加熱、成形させブリケットを作製した。その時の金型とブリケットとの昇温特性および温度分布の一例を図 1 に示す。予備加圧された Mg 切削屑は熱伝導が良く、昇温プログラムにブリケットの端部、中央部の温度がほぼ同時に追随しているのがわかる。
