# 精密鑄造プロセス高度化のための新たな凝固組織制御技術の開発

材料技術課 柿内茂樹、企画情報課 富田正吾、プロジェクト推進担当 氷見清和\*、山岸英樹

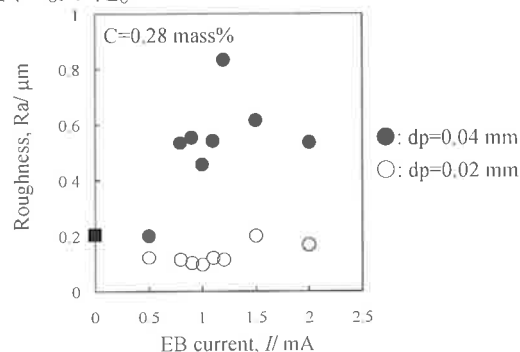
図 1 溶融部の表面粗さに及ぼすビーム電流の影響

EB 照射試験については、電子ビームマルチ表面加工機（三菱電機株式会社製）を用いて、ビーム電流を 0.5 mA～2.0 mA の範囲で、ビームの移動距離（dot pitch、以下 dp）を、0.02、0.04 mm に変化させて EB を照射した。図 1 に溶融部の表面粗さ（Ra）に及ぼすビーム電流の影響を示す。dp=0.02 mm、ビーム電流 0.5～1.2 mA の EB 照射により磨き効果（Ra: 0.2→約 0.1  $\mu\text{m}$ ）が得られた。溶融部断面を観察した結果、溶融領域（深さ）はビーム電流を増大させると拡大（約 30  $\mu\text{m}$ （ $I=1\text{ mA}$ 、dp=0.02 mm）→約 60  $\mu\text{m}$ （ $I=2\text{ mA}$ 、dp=0.02 mm））した。また、溶融部に割れ等の欠陥は認められなかった。凝固組織は、微細なデンドライト組織であり、0.28 mass% C 材の溶融部の硬さは、母材の硬さと比較して増大し、最大で約 600 HK になった。
